# 贵州省遵义机场改扩建工程 竣工环境保护验收报告

建设单位：遵义机场有限责任公司

编制单位：中环联新（北京）环境保护有限公司

2019 年 08 月

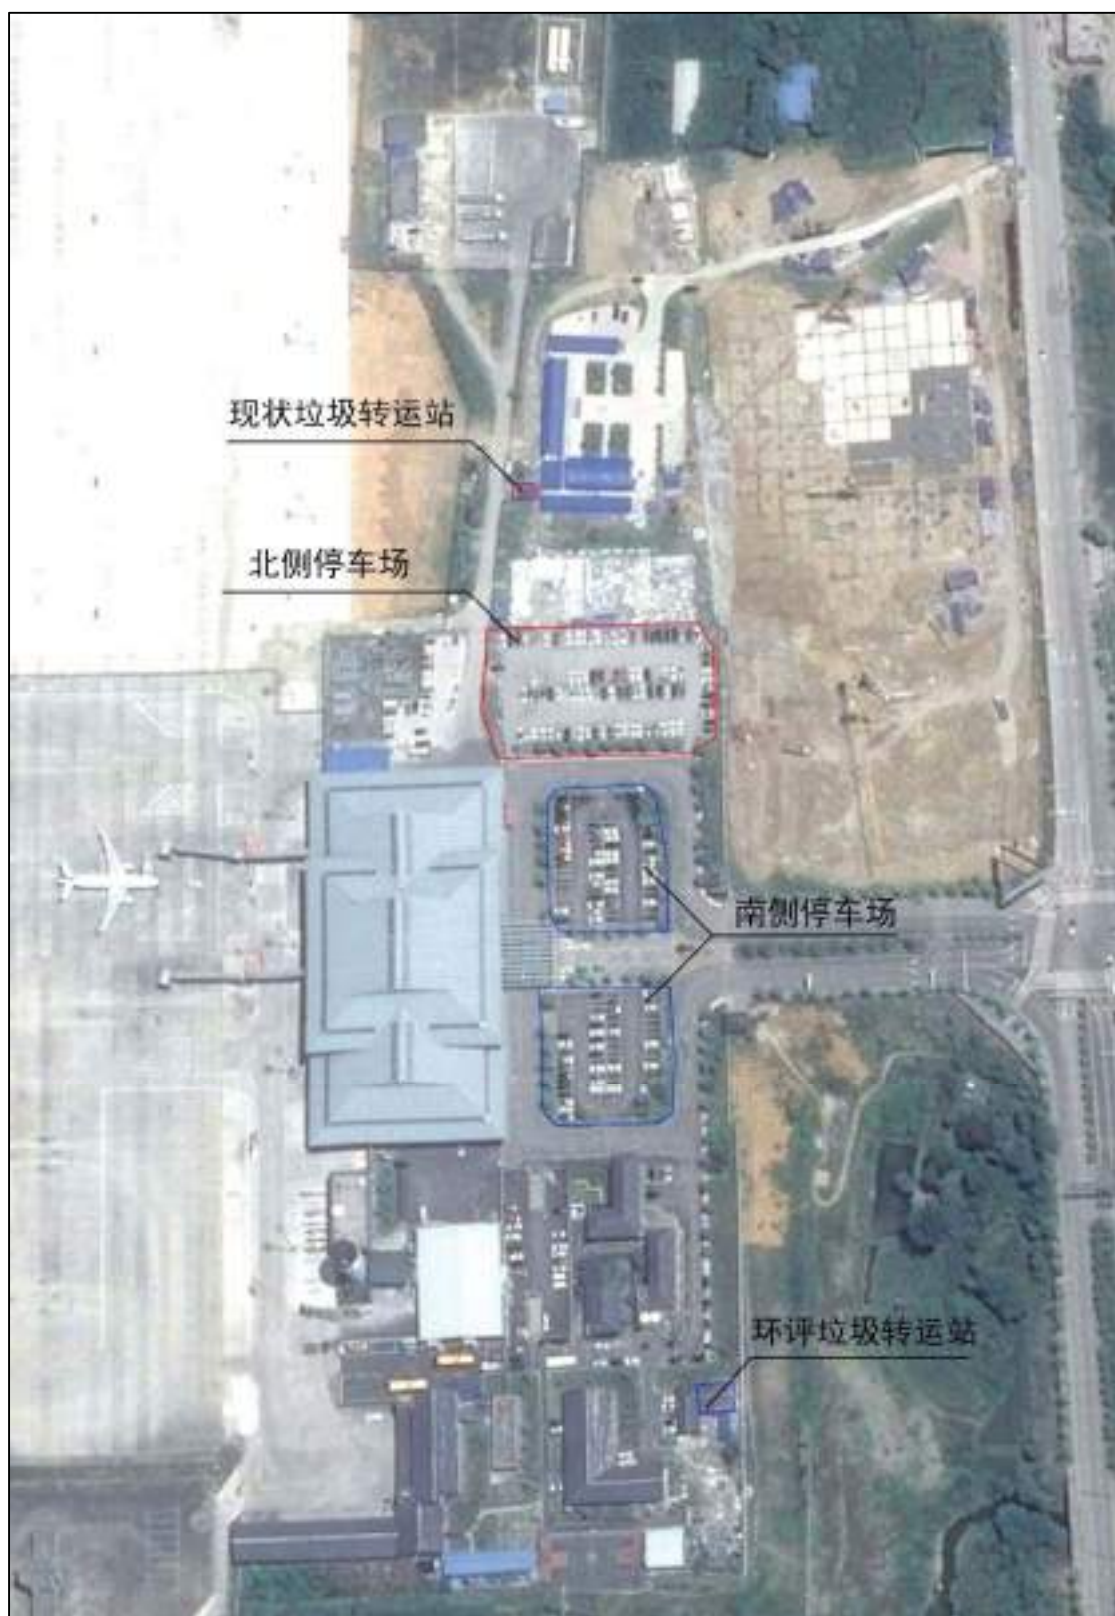
图 3.2-4 机场停车场、垃圾转运站布置示意图

| 工程名称 | | 实际建设内容 |
|---|---|---|
| | 垃圾中转站 | 垃圾中转站建设于机场北部, 见图 3.2-4, 占地 6m <sup>2</sup> , 与新舟镇环境卫生管理所签署了垃圾清运协议 |

停车场分为两个区域，见图 3.2-4，南侧停车场为 2009 年环评规划停车场，停车场车位面积 2443m<sup>2</sup>，包括车位 90 个；北侧停车场位于 2009 年环评规划发展用地范围内，停车场面积 2800m<sup>2</sup>，包括车位 108 个。

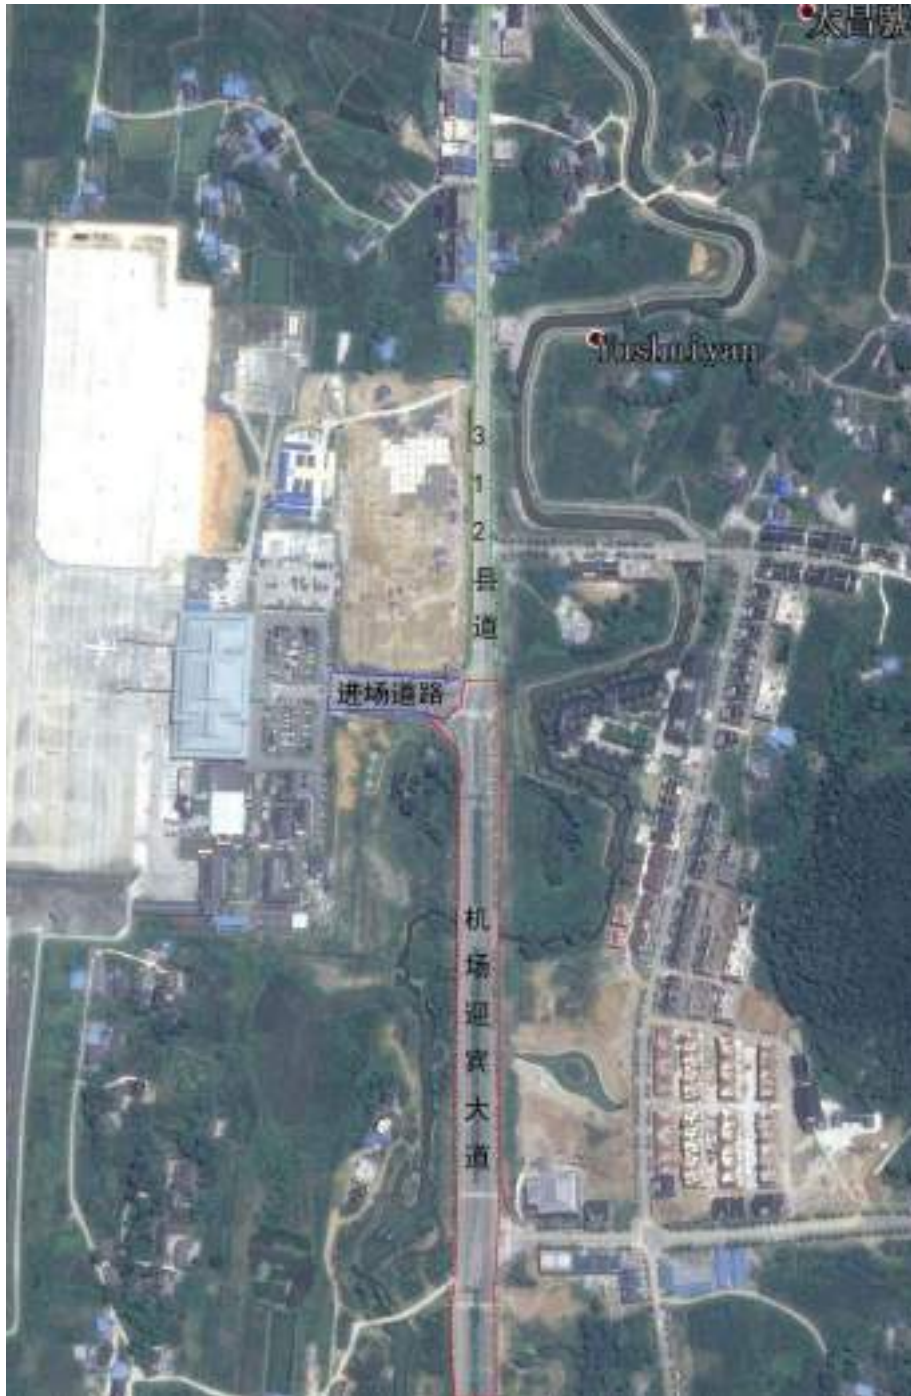
图 3.2-7 进场道路示意图

2010 年，当地政府开始规划建设机场东侧的 312 县道和机场迎宾大道（长约 7km、双向八车道）。2010 年 11 月，项目初步设计阶段对进场道路进行了调整。变更后，进场道路以航站楼进出口大门为起点，向东直线前行与 312 县道和迎宾大道相接，长度为 119.562m，纵坡为-5.788%。

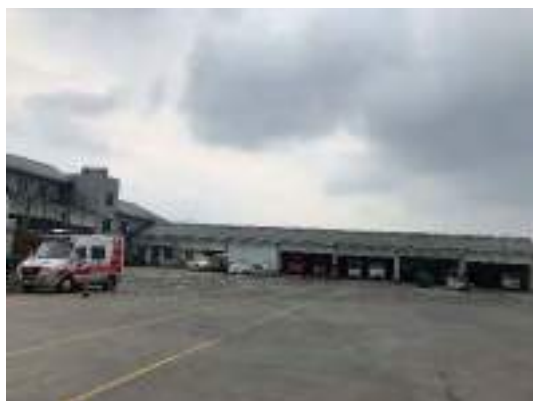
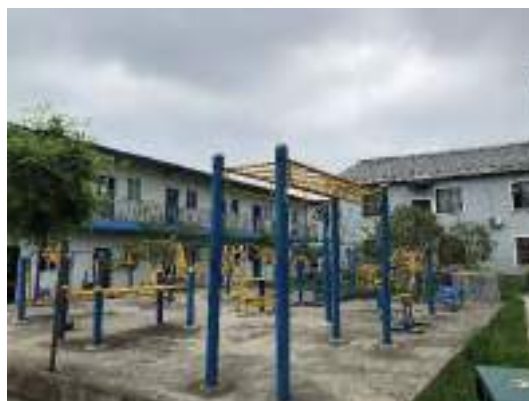
图 3.2-9 消防救援工程现状照片

机场现消防救援保障等级 6 级。消防救援站总建筑面积为 1393.3 m<sup>2</sup>，设置在站坪一侧，面向飞行区，靠近停机坪，并设置有直通滑行道的消防车道。消防站内配备有相应的消防用车配器材、人身防护器材、通信器材、拆破抢险救生工具、车辆维修护理设备、防火检查仪器、体育训练器材、备用灭火剂等消防器材。消防车辆为：重型泡沫车 2 辆、主力型泡沫车 1 辆、通讯指挥车 1 辆、火场照明车 1 辆。利用供水站内的消防水池（400 m<sup>3</sup>）及站坪全自动气压消防供水设备作为消防水源，敷设站坪环状消防管网和跑道消防管道，并设置有地下式消火栓，其布置间距不大于 120m，形成一套安全可靠的飞行区消防系统。

消防救援区

消防队宿舍

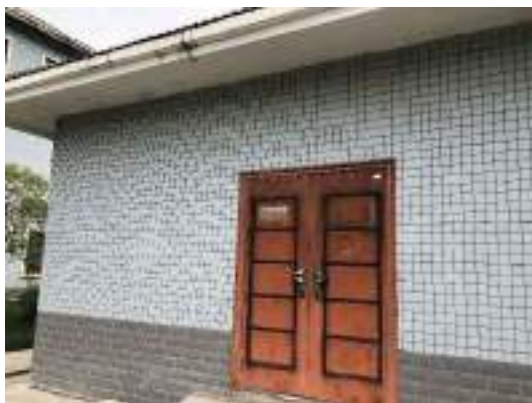
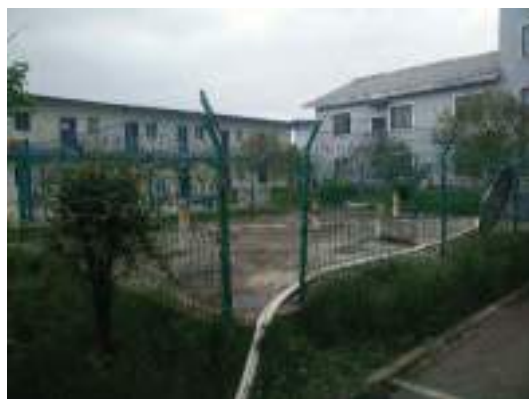
图 3.2-10 供水工程现状照片

机场用水从新舟镇自来水市政主管上接出专用、双线输水管，保证机场供水的安全可靠。机场现供水站总占地面积 600m<sup>2</sup>。供水站为生活消防合用泵房，内设生活水池（200m<sup>3</sup>）、消防水池（400m<sup>3</sup>）各一座。

供水站

生活水池、消防水池（地下）

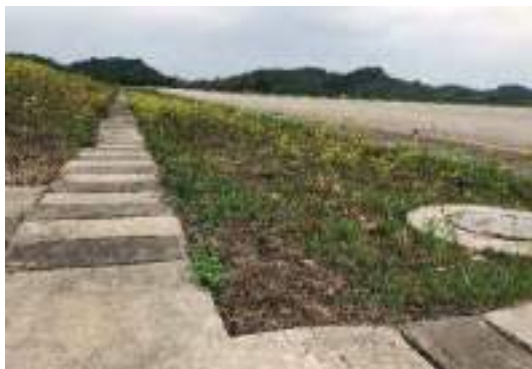
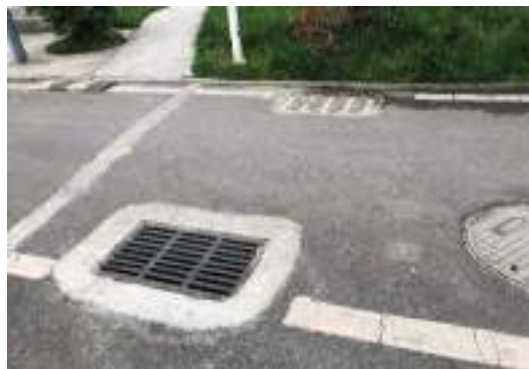
图 3.2-11 雨水工程现状照片

航站区雨水排水：航站区各建筑物及道路排水，分别收集到地下雨水管内，汇总后经飞行区围场沟排入机场东侧河道。

飞行区雨水排水：现有飞行区西侧土跑道边缘有一条土明沟，将汇集的部分跑道和土跑道的雨水分别排至机场两端地势低凹处；在跑道和平行滑行道之间的平地区内有一条盖板明沟，将汇集的跑道和平行滑行道之间的雨水排至机场东侧地势低凹处，最后流入机场东侧的小河沟。

飞行区雨水收集

航站区雨水收集

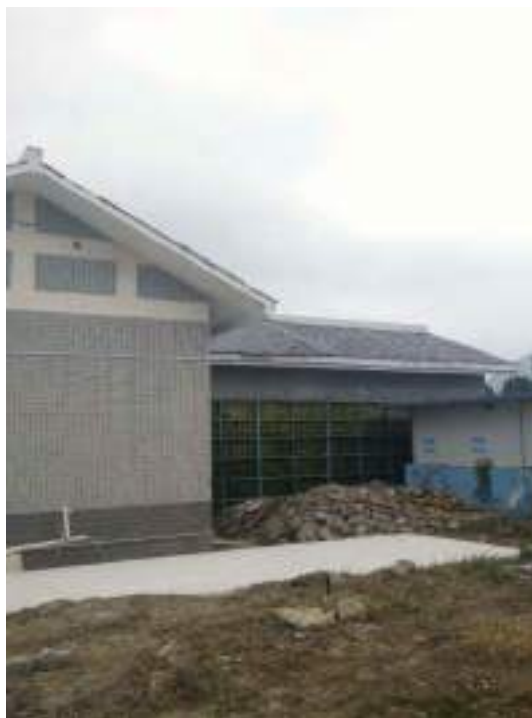
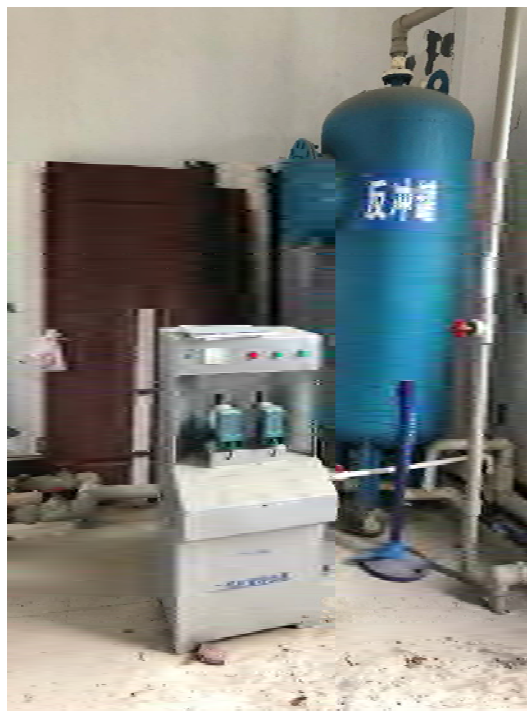
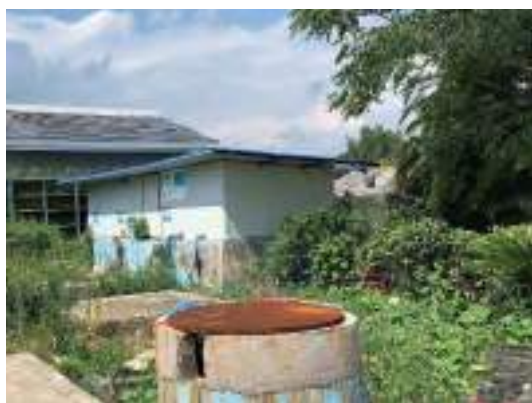
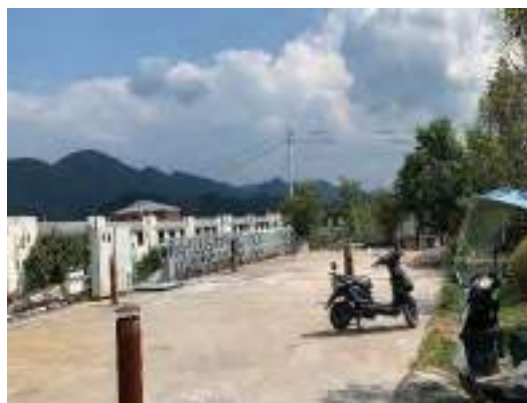
图 3.2-13 污水处理工程现状照片

调节池（地下）

过滤及备用消毒装置

好氧池、初沉池、终沉池

回用水池（地下）

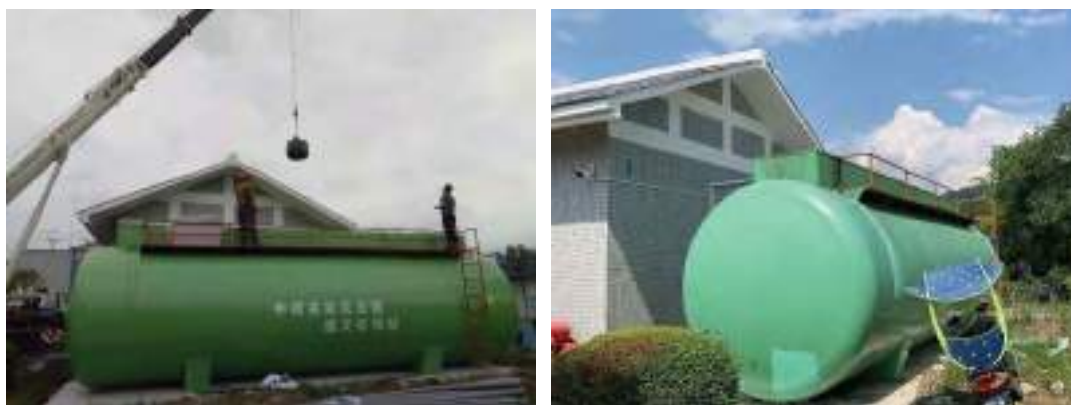
图 3.2-4 新建污水处理反应器

针对目前污水处理站处理能力趋于饱和，建设单位于 2019 年 7 月在现有污水处理站处建设了一套备用  $500\text{m}^3/\text{d}$  的污水处理系统，采用兼氧-好氧生物处理工艺，该设备刚完成调试工作。

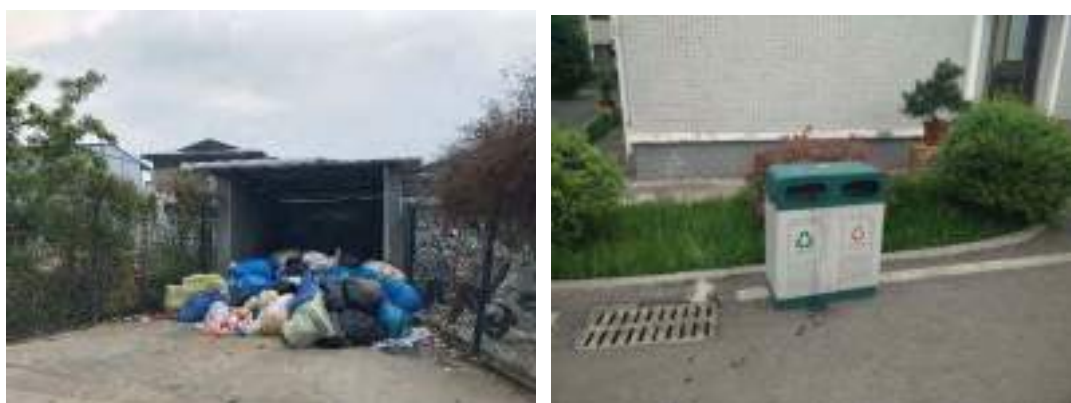
机场内各处布置有垃圾收集箱。垃圾中转站建设于机场北部，见图 3.2-4，占地 6m<sup>2</sup>。

垃圾中转站

垃圾收集箱

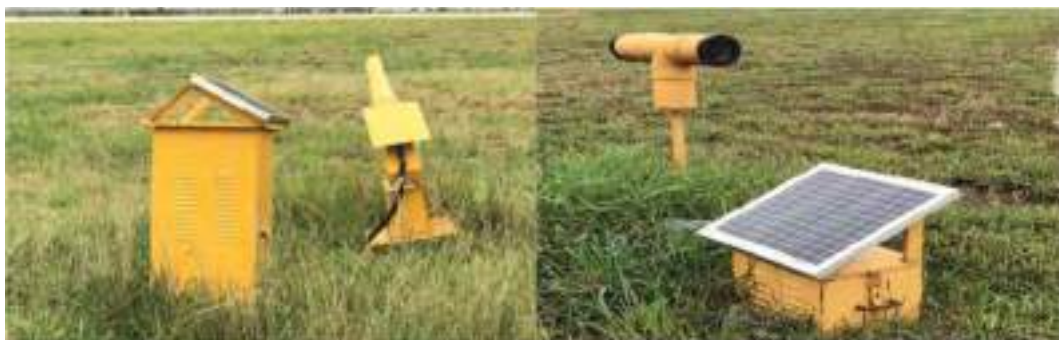
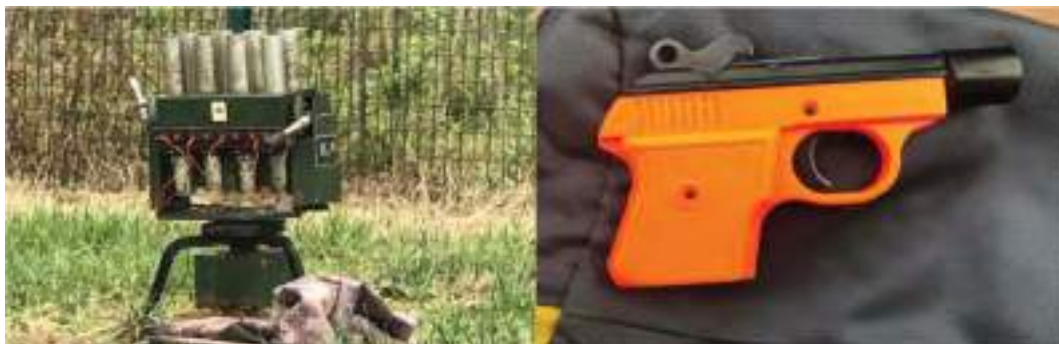
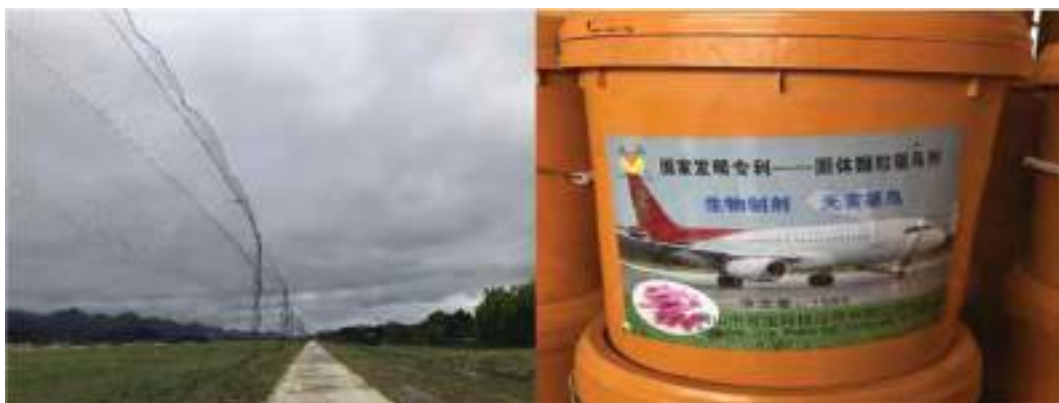
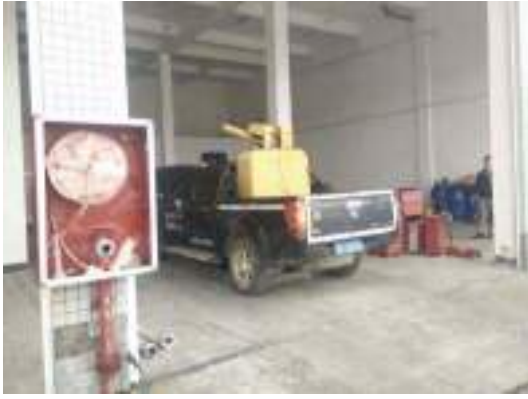
图 5.2-2 驱鸟设施现状照片

根据 2017 年机场委托天津航大中天科技发展有限公司编制有《遵义新舟机场鸟情生态环境调研报告》，目前遵义机场主要采用了物理驱鸟方法，包括固定型和移动型两类。主要设备包括（军方和民方）：驱鸟车、煤气炮、电子音爆、钛雷弹、驱鸟手枪、拦鸟网、固体驱避剂等。另外，机场也采用了化学驱鸟法，主要是施用驱避剂和飞行区草坪喷洒药剂。

煤气炮

电子音爆

钛雷弹

驱鸟手枪

拦鸟网

固体趋避剂

驱鸟车

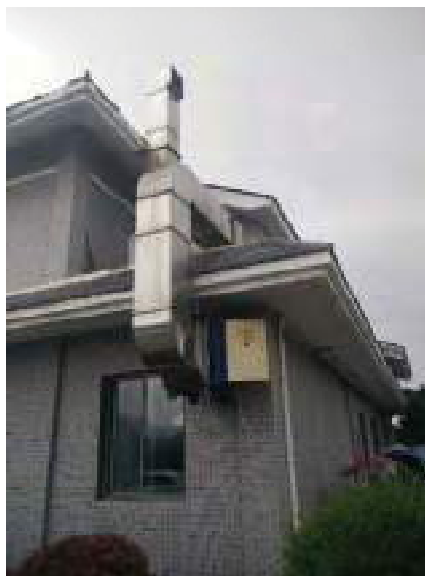
食堂油烟净化器及排放管

（1）根据调查，食堂采用了静电除油烟机。
