G109 那曲至拉萨段公路改建工程

(羊八井至拉萨段)

# 竣工环境保护验收调查报告

完成时间：二〇二三年九月

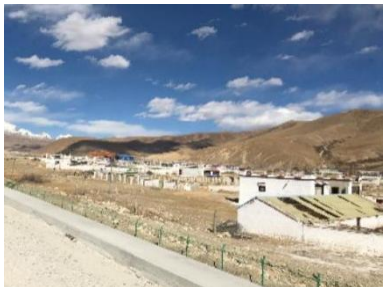
| 序号 | 敏感点名称 | 验收阶段桩号 | 距中心线距离 | 路基形式 | 高差 | 敏感点情况 | 声功能区划 | 现状照片 | 备注 |
|---|---|---|---|---|---|---|---|---|---|
| 1 | 桑巴萨村三组<br>(羊八井镇) | K3782+600~<br>K3783+200 | 左60m | 路基 | -4m | 验收范围内共18户，大部分为两层楼房，少量一层平房，侧向公路，有围墙。 | 1户位于4a类区，其余位于2类区 | | |

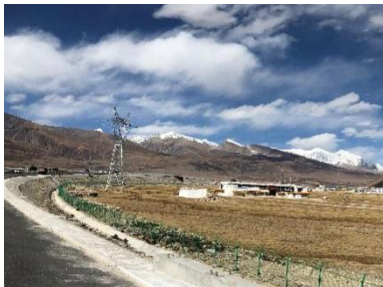
| 序号 | 敏感点名称 | 验收阶段桩号 | 距中心线距离 | 路基形式 | 高差 | 敏感点情况 | 声功能区划 | 现状照片 | 备注 |
|---|---|---|---|---|---|---|---|---|---|
| 2 | 桑巴萨村一组<br>(开加果) | K3783+800~<br>K3784+350 | 左80m | 路基 | -2 m | 该处有单独1户居民，为一层平房，侧向公路，有围墙。 | 2类区 | | |

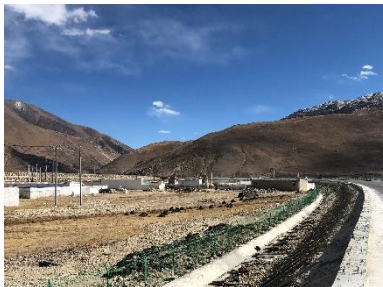
| 序号 | 敏感点名称 | 验收阶段桩号 | 距中心线距离 | 路基形式 | 高差 | 敏感点情况 | 声功能区划 | 现状照片 | 备注 |
|---|---|---|---|---|---|---|---|---|---|
| | | K3784+050~<br>K3784+400 | 左26 m | 路基 | -4 m | 验收范围内共10户，大部分为一层平房，侧向公路，有围墙。部分敏感点同时受青藏铁路影响，距青藏铁路120m。 | 1户位于4a类区，其余位于2类区 | | |

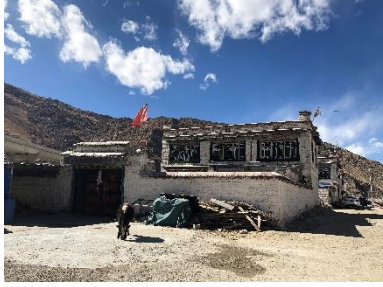
| 序号 | 敏感点名称 | 验收阶段桩号 | 距中心线距离 | 路基形式 | 高差 | 敏感点情况 | 声功能区划 | 现状照片 | 备注 |
|---|---|---|---|---|---|---|---|---|---|
| 3 | 桑巴萨村四组 | K3788+600~K3788+750 | 左30m | 桥梁 | -7m | 验收范围内共4户，为二层楼房，侧面向公路。敏感点同时受109国道影响，距109国道18m。 | 4a类区 | | 原环评识别为“昂嘎村四组” |

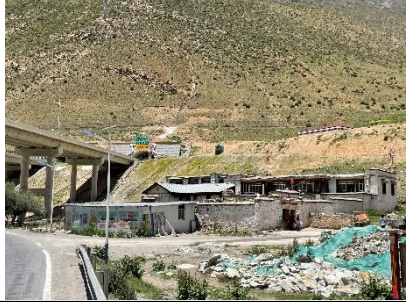
| 序号 | 敏感点名称 | 验收阶段桩号 | 距中心线距离 | 路基形式 | 高差 | 敏感点情况 | 声功能区划 | 现状照片 | 备注 |
|---|---|---|---|---|---|---|---|---|---|
| 4 | 昂噶村四组（亚农多巴一组） | K3795+300~K3796+050 | 左20m | 桥梁 | -10m | 验收范围内共3户，为二层楼房，侧面向公路。敏感点同时受109国道影响，距109国道20m。 | 2户位于4a类区，1户位于2类区 | | 环评遗漏 |

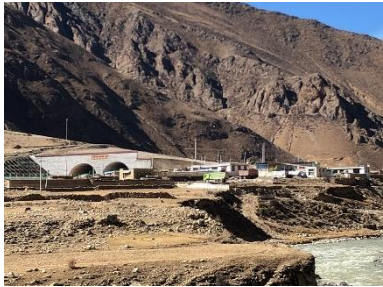
| 序号 | 敏感点名称 | 验收阶段桩号 | 距中心线距离 | 路基形式 | 高差 | 敏感点情况 | 声功能区划 | 现状照片 | 备注 |
|---|---|---|---|---|---|---|---|---|---|
| 7 | 罗杰康萨 | K3799+200 | 左20m | 路基 | -0m | 该处有5户居民，3户为一层平房，2户为二层楼房，侧向公路，有围墙，位于罗杰康萨明洞洞口处。敏感点同时受109国道和青藏铁路影响，距109国道100m，距青藏铁路135m。 | 4a类区 | | 环评遗漏 |

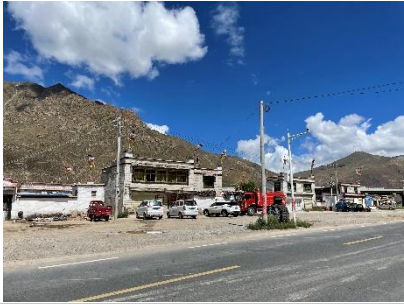
| 序号 | 敏感点名称 | 验收阶段桩号 | 距中心线距离 | 路基形式 | 高差 | 敏感点情况 | 声功能区划 | 现状照片 | 备注 |
|---|---|---|---|---|---|---|---|---|---|
| 15 | 吉喀村 | K3810+970~K3811+050 | 左125m | 桥梁 | -6m | 验收范围内共7户，大部分为二层楼房，侧背向公路。敏感点同时受109国道和青藏铁路影响，距109国道25m，距青藏铁路70m。 | 4a类区 | | 环评遗漏 |

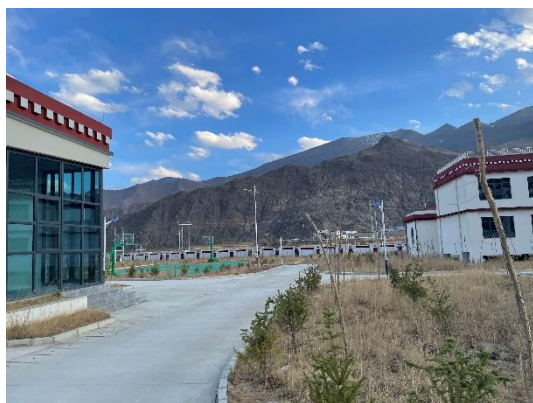
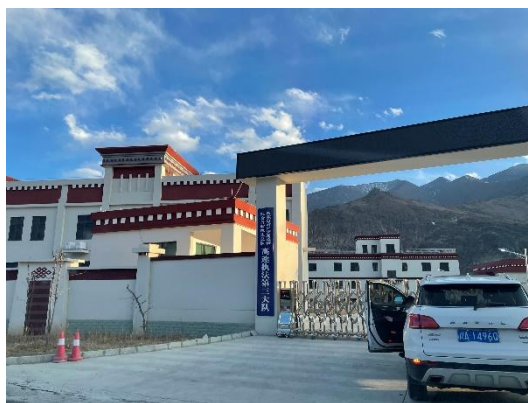
古荣综合执法站南侧超限检测站

根据调查,南侧超限检测站污水产生量为 7.8m<sup>3</sup>/d。站内建设有污水处理设备,处理规模为 25m<sup>3</sup>/d,采用 MBR 处理工艺,处理后的污水用于浇洒和绿化,不外排。非绿化季节的出水储存于站内中水池内,中水池容积为 200m<sup>3</sup>。

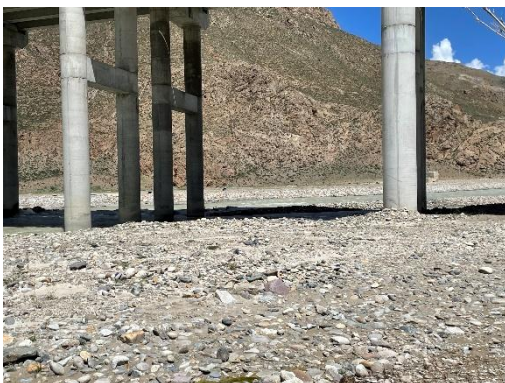
吉喀桥下方生物通道

一、桥梁下方通道在施工结束后清理了人为活动痕迹，通道周边植被进行了恢复。缓解减少野生动物对道恐惧，诱导其适应和利用。建设单位试运营定期对动物通道进行检查，并清除通道下方的沉积物。

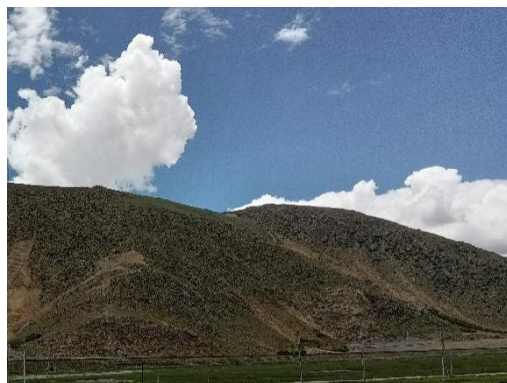
隧道上方可利用生物通道

二、根据调查，为防止落石的影响，两个隧道沿隧道口及沿 109 部分路段上方设有围栏。但是由于围栏不是连续的，部分隧道上方保留了原始状态，可以作为野生动物通道使用。与此同时，围栏可以避免野生动物掉下隧道口被撞伤，可以间接保护野生动物。

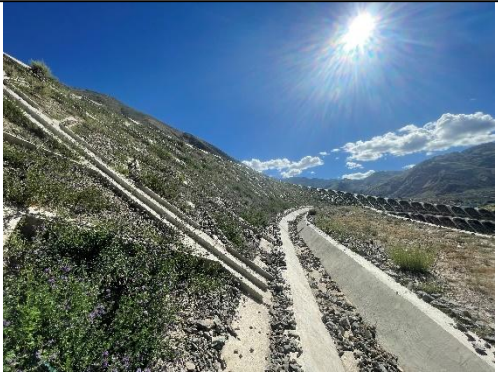
| 序号 | 恢复情况 | 序号 | 恢复情况 |
|---|---|---|---|
| 1 | <p>已平整覆土，边坡设置有骨架，撒播了草籽，平地种植有树木，恢复效果良好</p> | 2 | <p>已平整覆土，边坡设置有骨架，撒播了草籽，平地种植有树木，恢复效果良好</p> |

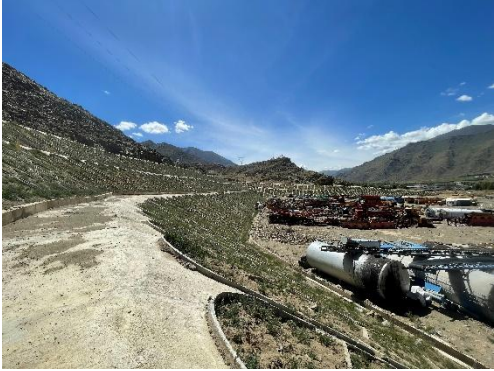
| 序号 | 恢复情况 | 序号 | 恢复情况 |
|---|---|---|---|
| 3 | <p>已平整覆土，边坡设置有骨架，撒播了草籽；后该平地由当地村委会转租给了二手车交易市场，移交协议见附件 9</p> | 4 | <p>已平整覆土，边坡设置有骨架，撒播了草籽，恢复效果较差；平地由当地村委会转租给了石料售卖公司移交协议见附件 9</p> |

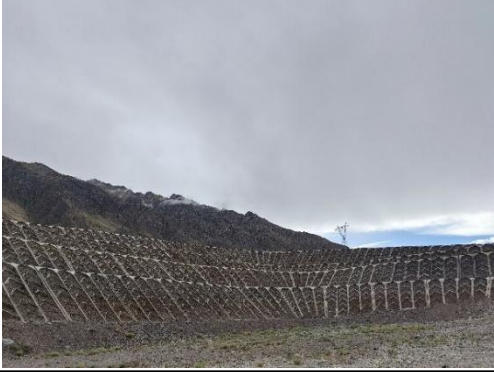
| 序号 | 恢复情况 | 序号 | 恢复情况 |
|---|---|---|---|
| 5 | <p>已平整覆土，边坡设置有骨架，撒播了草籽，恢复效果一般</p> | 6 | <p>已平整覆土，边坡设置有骨架，撒播了草籽，恢复效果一般</p> |

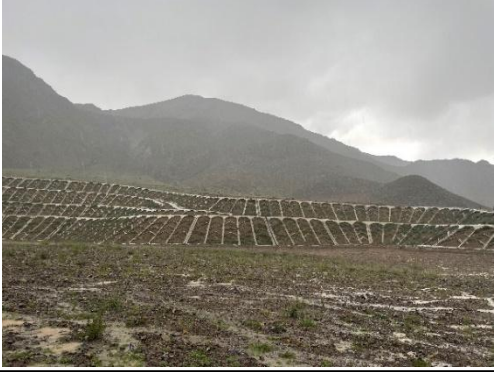
| 序号 | 恢复情况 | 序号 | 恢复情况 |
|---|---|---|---|
| 7 | <p>已平整覆土，边坡设置有骨架，撒播了草籽，恢复效果良好</p> | 8 | <p>边坡设置有骨架，撒播了草籽；平地应地方政府要求改造出了一个村道及蓄水池，其余处栽种了树苗，恢复效果一般</p> |

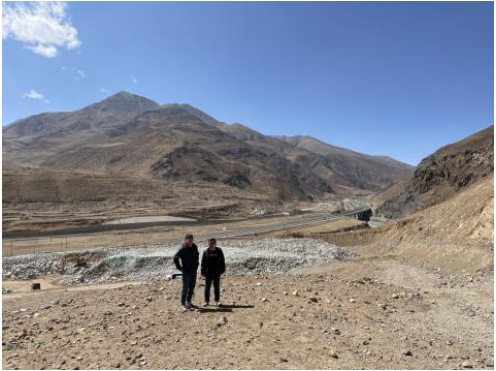
| 序号 | 恢复情况 | 序号 | 恢复情况 |
|---|---|---|---|
| 9 | <br>建设单位平整覆土后，移交当地村委会，用于石料堆存，移交协议见附件 9 | 10 | <br>已平整覆土，边坡设置有土工隔膜，安装了截排水设施，移交当地村委会，用于施工弃土堆存，移交协议见附件 9 |

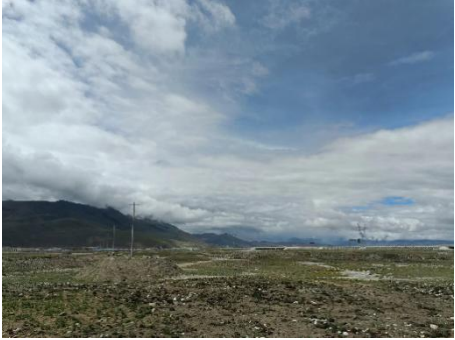
| 序号 | 恢复情况 | 序号 | 恢复情况 |
|---|---|---|---|
| 11 | <br>已平整覆土，撒播了草籽，恢复效果良好 | | |

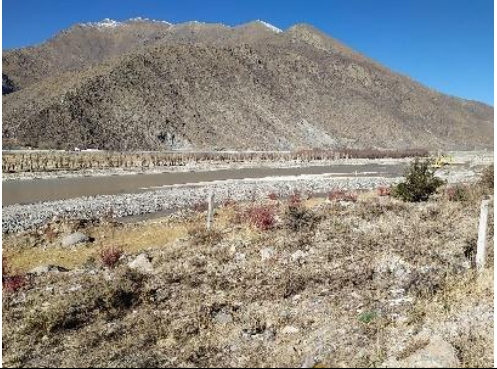
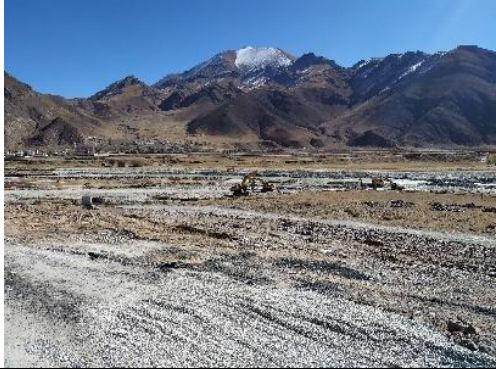
| 序号 | 恢复情况 | 序号 | 恢复情况 |
|---|---|---|---|
| 1 | | 2 | |

| 序号 | 恢复情况 | 序号 | 恢复情况 |
|---|---|---|---|
| | 采取铅丝石笼恢复，恢复效果良好 | | 采取铅丝石笼恢复，恢复效果良好 |

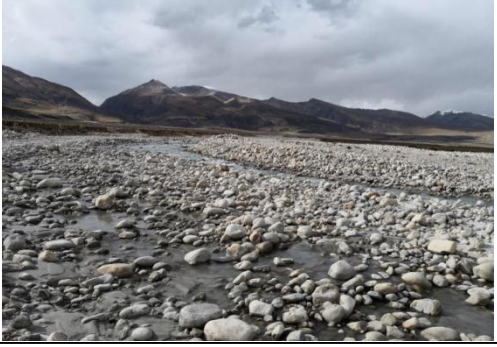
| 序号 | 恢复情况 | 序号 | 恢复情况 |
|---|---|---|---|
| 3 | | | |

| 序号 | 恢复情况 | 序号 | 恢复情况 |
|---|---|---|---|
| | 采取铅丝石笼恢复，恢复效果良好 | | |

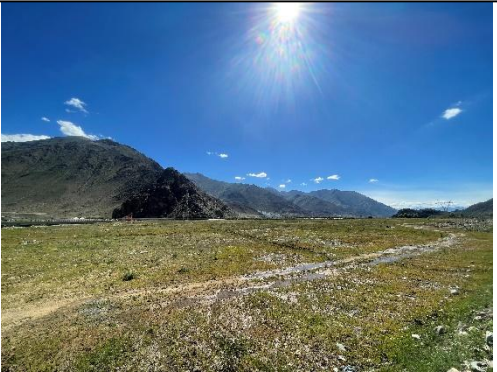
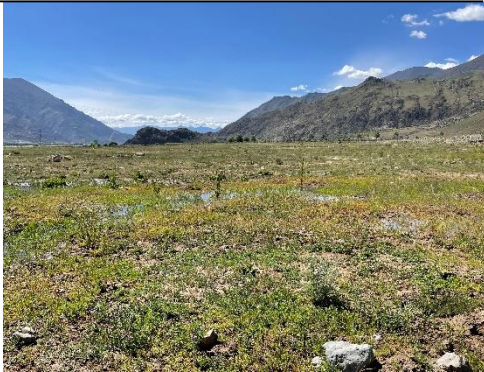
| 序号 | 恢复情况 | 序号 | 恢复情况 |
|---|---|---|---|
| 1 | <br>场地平整后，回填了表土，撒播了草籽，植被恢复效果良好 | 2 | <br>场地平整后，回填了表土，撒播了草籽，植被恢复效果良好 |

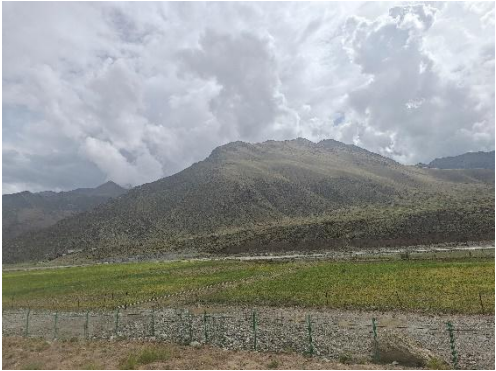
| 序号 | 恢复情况 | 序号 | 恢复情况 |
|---|---|---|---|
| 3 | <p>一部分恢复为村道；一部分恢复为耕地，恢复效果良好，与周边农田融为一体</p> | 4 | <p>已移交当地村委会进行生态恢复，移交协议见附件 9，现状已平整覆土，撒播了草籽</p> |

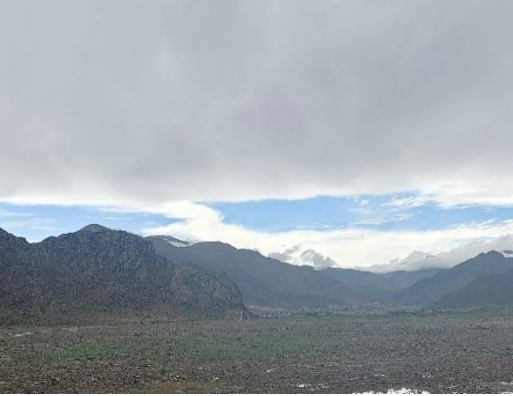
| 序号 | 恢复情况 | 序号 | 恢复情况 |
|---|---|---|---|
| 5 | <p>已平整覆土，撒播了草籽，恢复效果良好</p> | 6 | <p>已平整覆土，恢复为了耕地，主要种植油菜，恢复效果良好，与周边耕地融为一体</p> |

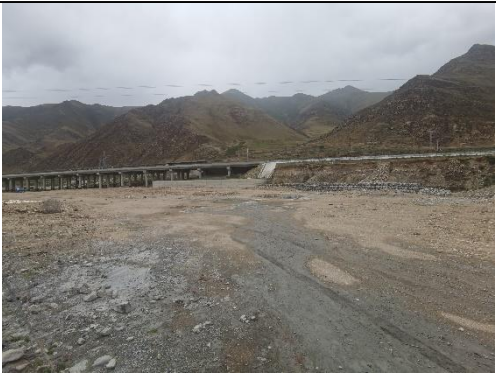
| 序号 | 恢复情况 | 序号 | 恢复情况 |
|---|---|---|---|
| 7 | <p>已平整覆土，后因中石油管道项目需要占用场地，因此协议由中石油方进行生态恢复，协议见附件 9</p> | 8 | <p>已平整覆土，撒播草籽后，由村委会作为赛马场使用，移交协议见附件 9</p> |

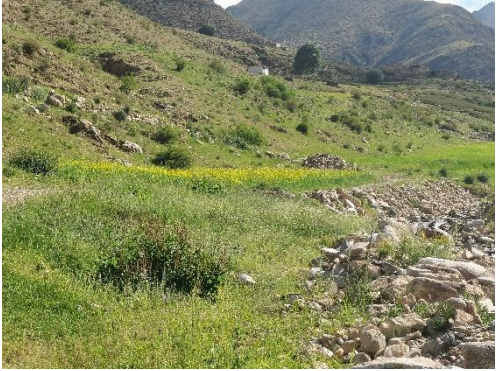
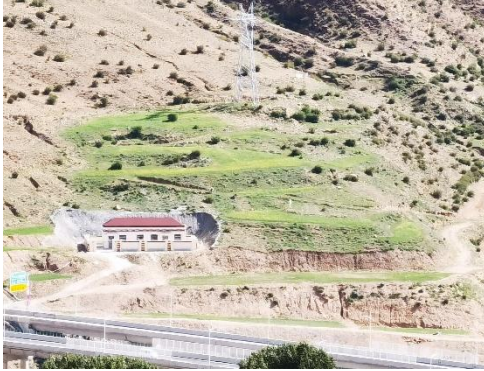
| 序号 | 恢复情况 | 序号 | 恢复情况 |
|---|---|---|---|
| 9 | <p>已平整覆土，恢复为耕地，种植作物为油菜，恢复效果良好</p> | 10 | <p>部分地块建设变电站，另一部分进行了平整覆土，恢复为耕地，种植作物为青稞，恢复效果良好</p> |

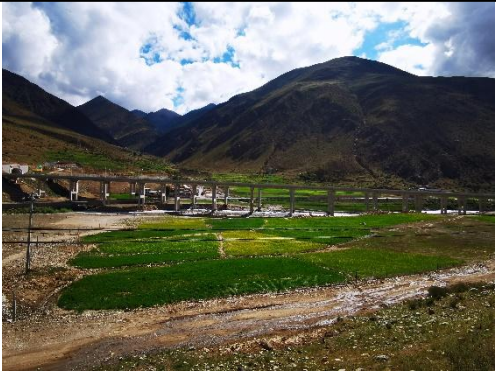
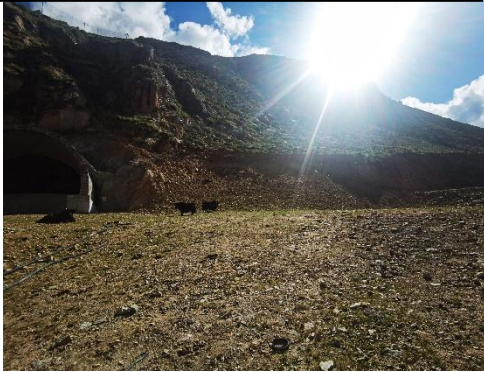
| 序号 | 恢复情况 | 序号 | 恢复情况 |
|---|---|---|---|
| 11 | <p>已平整覆土，北侧部分已撒播草籽，南侧部分恢复为耕地，种植青稞和油菜，恢复效果良好</p> | 12 | <p>已平整覆土，撒播了草籽，恢复效果良好</p> |

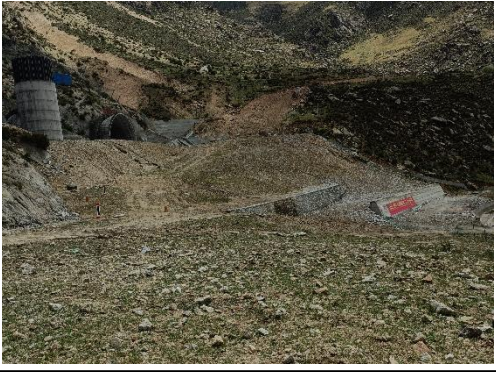
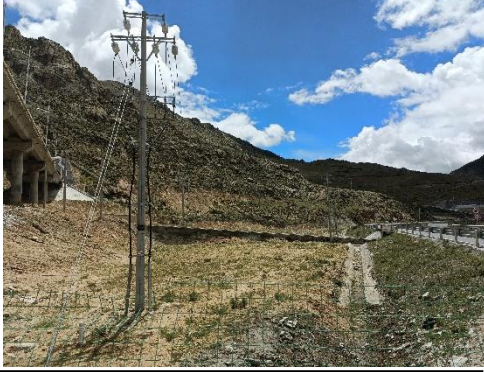
| 序号 | 恢复情况 | 序号 | 恢复情况 |
|---|---|---|---|
| 13 | <p>已平整覆土，后因中石油管道项目需要占用场地，因此协议由中石油方进行生态恢复，协议见附件 9</p> | 14 | <p>部分区域恢复为变电站，剩余区域恢复为草地，已进行了平整覆土，撒播了草籽，恢复效果良好</p> |

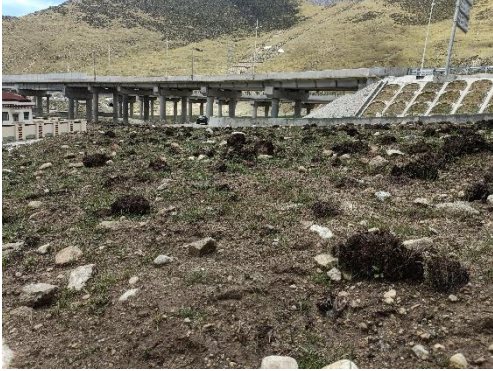
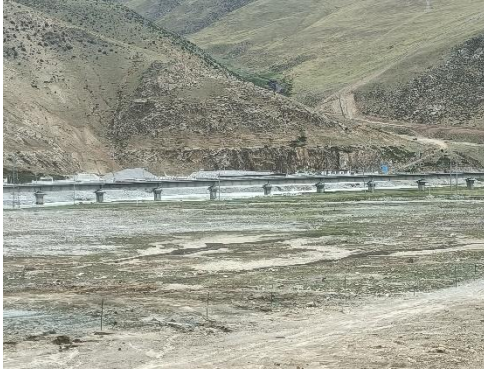
| 序号 | 恢复情况 | 序号 | 恢复情况 |
|---|---|---|---|
| 15 | <p>部分区域恢复为变电站，剩余区域恢复为草地，已进行了平整覆土，移植了草甸，边坡设置有骨架，恢复效果良好</p> | 16 | <p>已平整覆土，撒播了草籽，恢复效果一般</p> |

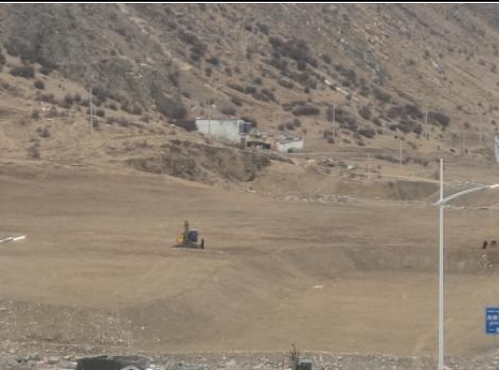
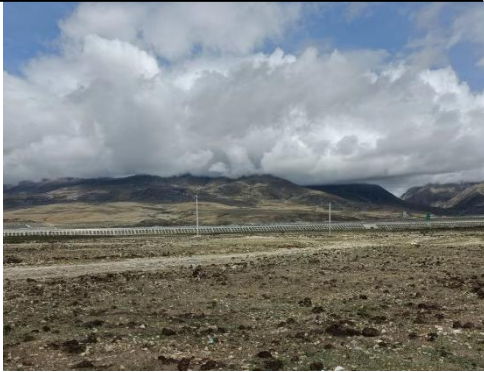
| 序号 | 恢复情况 | 序号 | 恢复情况 |
|---|---|---|---|
| 17 | <p>场地已恢复，与村委会签署了移交协议，移交协议见附件9</p> | 18 | <p>已平整覆土，撒播了草籽，恢复效果良好</p> |

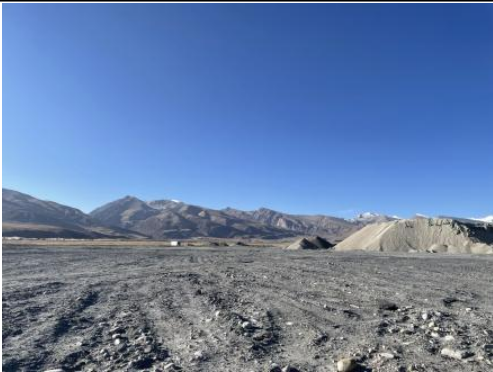
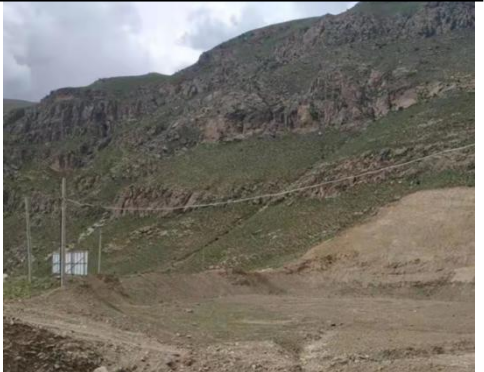
| 序号 | 恢复情况 | 序号 | 恢复情况 |
|---|---|---|---|
| 19 | <p>已平整场地，由当地村委会转租给了建材公司，移交协议见附件9</p> | 20 | <p>场地已恢复，与村委会签署了移交协议，移交协议见附件9</p> |

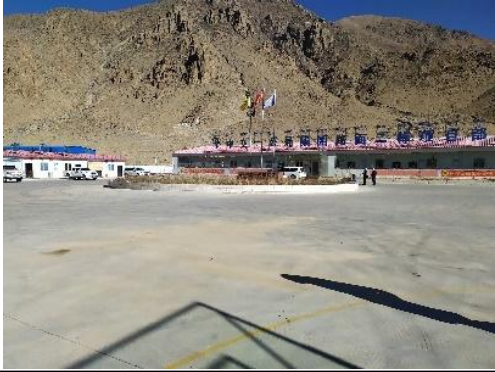
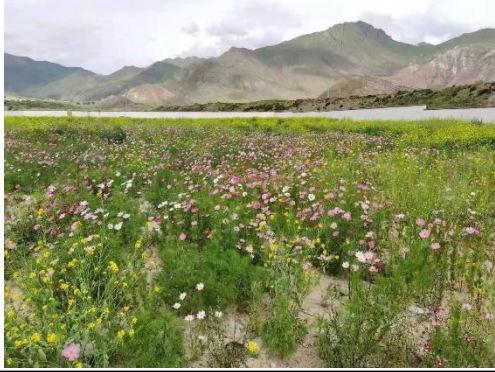
| 序号 | 恢复情况 | 序号 | 恢复情况 |
|---|---|---|---|
| 1 | | 2 | |

| 序号 | 恢复情况 | 序号 | 恢复情况 |
|---|---|---|---|
| | 租用地，已退租，租用协议见附件 10 | | 平整场地，撒播草籽，生态恢复效果良好，围墙及进场道路应村委会要求未拆除，证明文件见附件 10 |

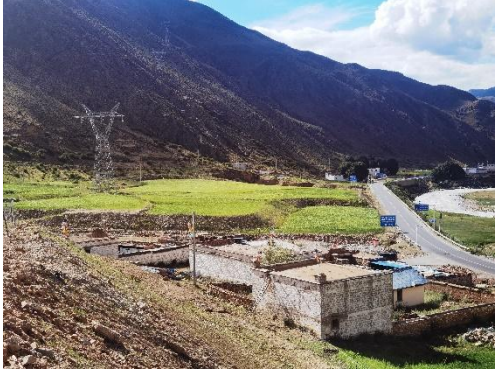
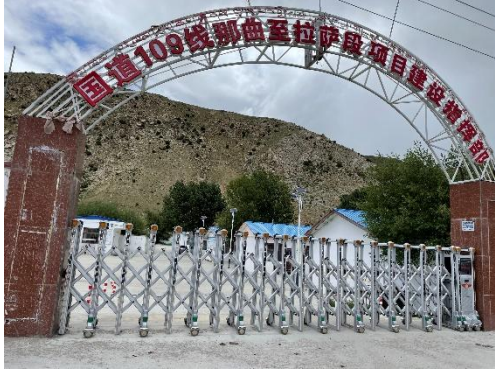
| 序号 | 恢复情况 | 序号 | 恢复情况 |
|---|---|---|---|
| 3 | | 4 | |

| 序号 | 恢复情况 | 序号 | 恢复情况 |
|---|---|---|---|
| | 已拆除地面建筑物，平整场地，种植青稞，生态恢复效果良好 | | 租用地，已退租，租用协议见附件 10 |

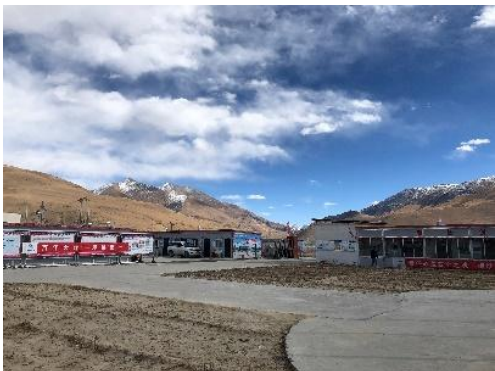
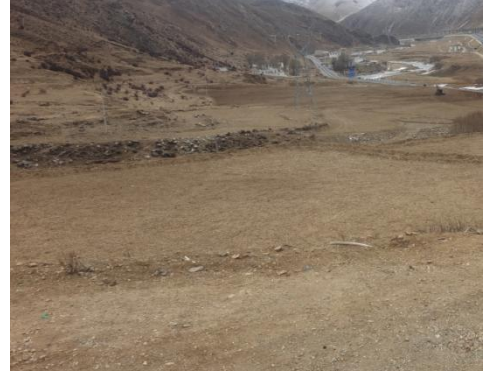
| 序号 | 恢复情况 | 序号 | 恢复情况 |
|---|---|---|---|
| 5 | | 6 | |

| 序号 | 恢复情况 | 序号 | 恢复情况 |
|---|---|---|---|
| | 租用地，已退租，租用协议见附件 10 | | 已拆除地面建筑物，平整场地，与村委会签署了移交协议，移交协议见附件 10 |

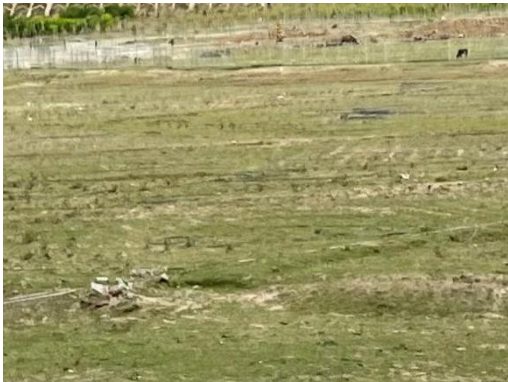
已生态恢复施工便道

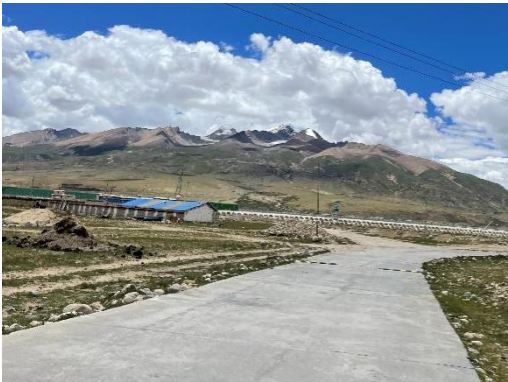
做为村道继续使用

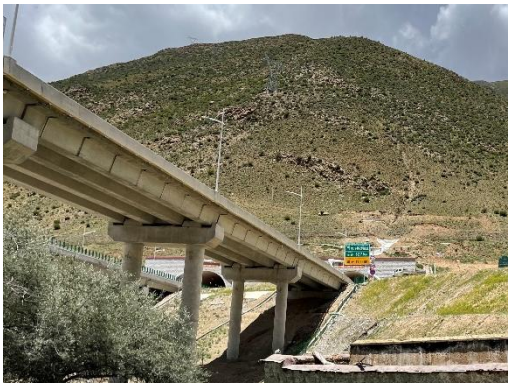
隧道口植被恢复情况

根据调查，隧道洞口施工区域植被均以小角柱花、薄皮木等为优势的灌丛草地植被为主，植被状况良好。

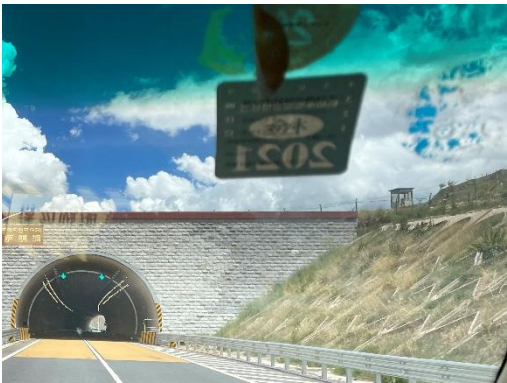
平硐口植被恢复情况

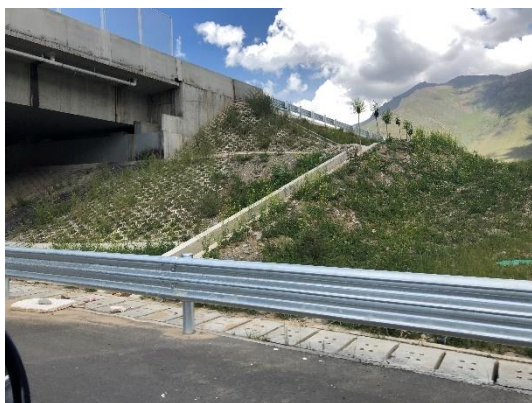
路基边坡

等于或缓于 1:1 的路堑边坡，a、首先在坡面上敷设 20cm 厚的种植土，然后撒播混合植物种子，最后铺设植生毯，植生毯用钢钉固定。b、隧道进出口及局部土质较松散的无骨架防护的挖方边坡坡面上采取生态袋进行绿色生态防护。

从现场调查情况来看，挖方边坡植被恢复情况良好。

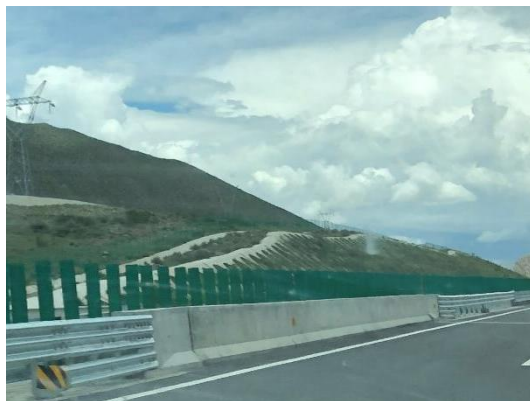
挖方边坡

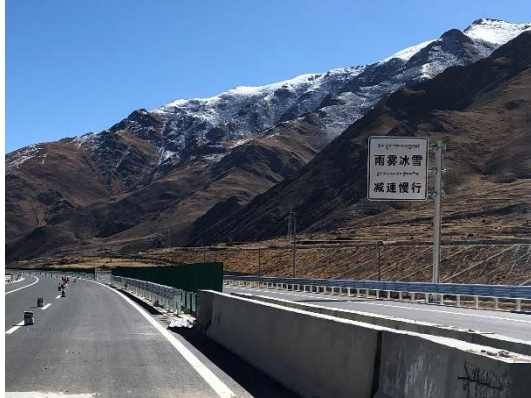
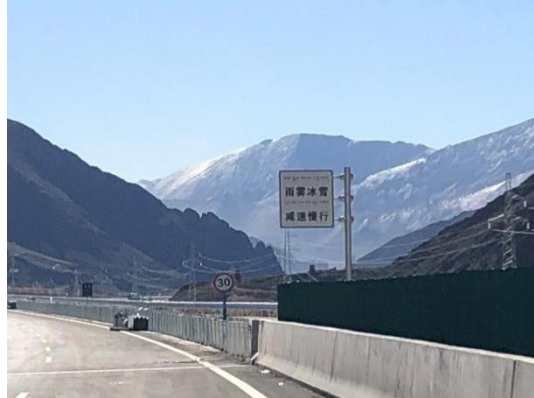
限速标志

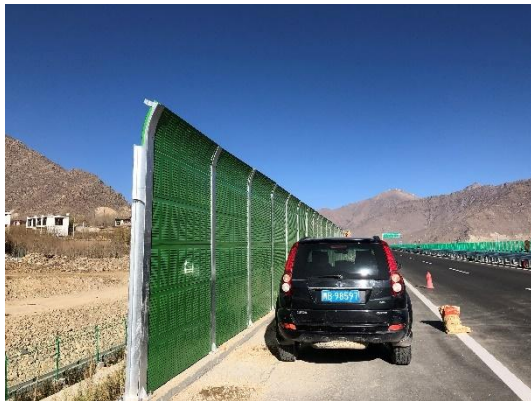
百叶型金属板声屏障

敏感点，在设计阶段根据实际情况对其声环境保护措施进行了调整。本次验收重点对声环境保护措施弱化的敏感点进行了监测（详见章节 6.3.1），根据监测结果，所有的声环境敏感点均满足要求。

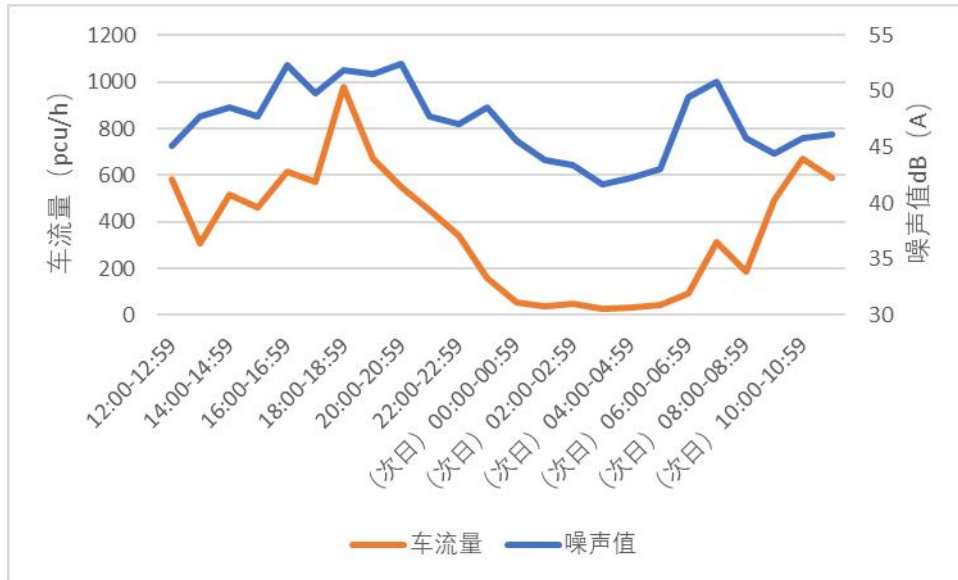
图 6.3-2 K3813+600 处 24h 监测结果图

由表 6.3-4，图 6.3-2~6.3-3 可以看出，本段工程试运营昼夜交通量的变化情况为：

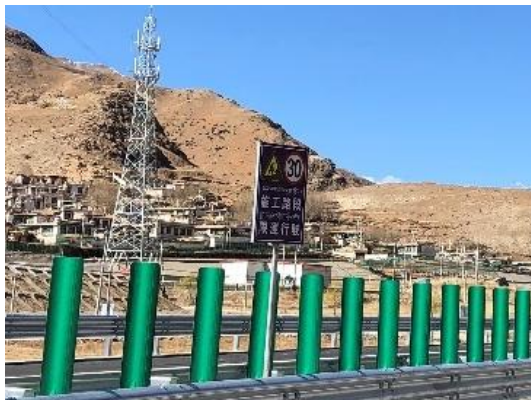
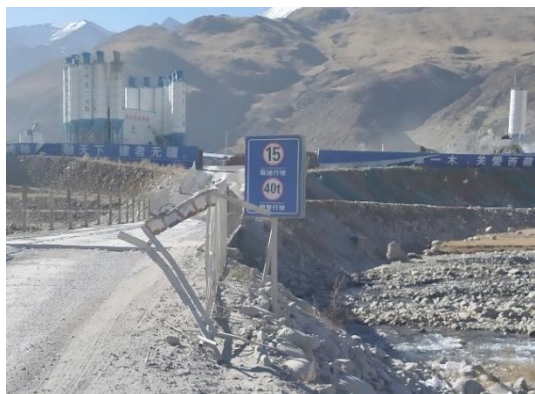
施工限速标志

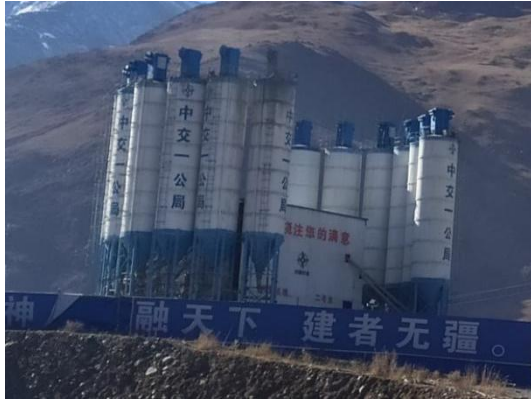
拌合站及除尘装置

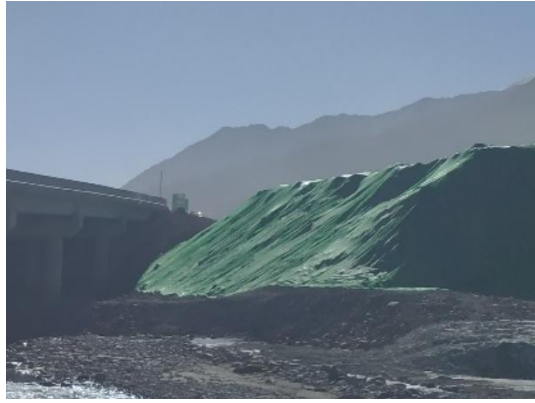
临时堆土及密目网

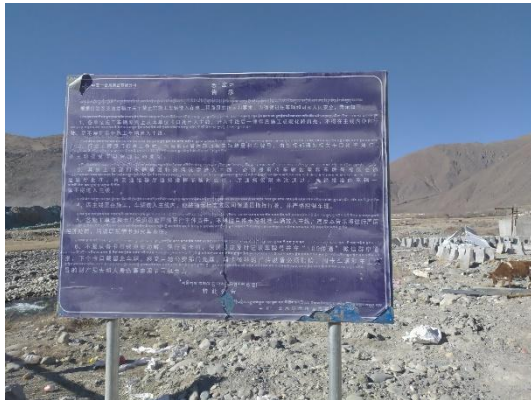
告示标志牌

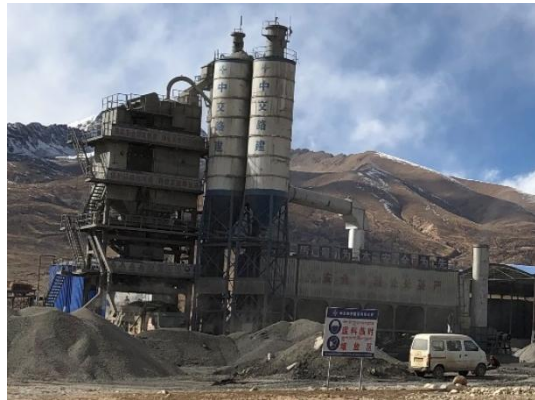
沥青搅拌站及净化器

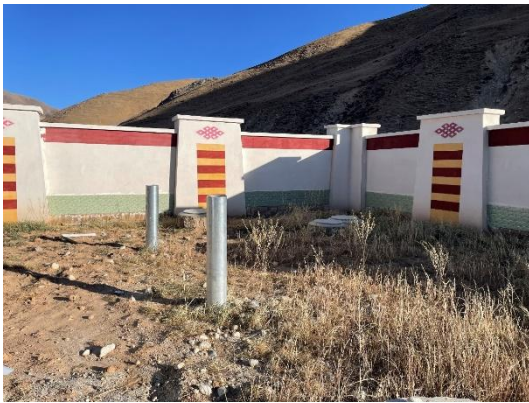
隧道消防救援站污水处理设施

| 污染源 | 产生量<br>(m <sup>3</sup> /d) | 实际采取方式 | 排放量<br>(m <sup>3</sup> /d) | 排放去向 |
|---|---|---|---|---|
| 羊八井隧道消防救援站生活污水 | 0.6 | 站内建设有污水处理设备，处理规模为 15m <sup>3</sup> /d，采用 MBR 处理工艺 | 0 | 经处理后回用于绿化浇洒用水，不外排。 |

本项目水污染防治措施均已建成，并投入正常运行，满足竣工环保验收的条件。项目污水处理站出水回用于绿化浇洒用水，不外排。

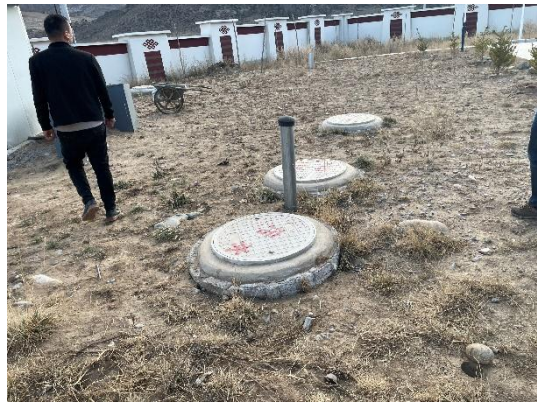
古荣综合执法站污水处理设施

| 污染源 | 产生量<br>(m <sup>3</sup> /d) | 实际采取方式 | 排放量<br>(m <sup>3</sup> /d) | 排放去向 |
|---|---|---|---|---|
| 古荣综合执法站生活污水 | 7.8 | 站内建设有污水处理设备，处理规模为 25m <sup>3</sup> /d，采用 MBR 处理工艺，处理后的污水用于浇洒和绿化 | 0 | 经处理后回用于绿化浇洒用水，不外排。 |

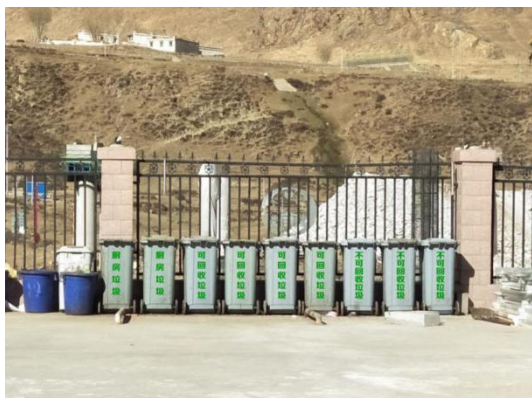
施工营地分类垃圾箱

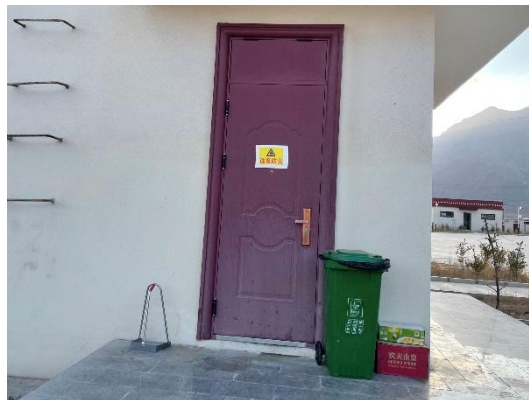
执法区垃圾箱

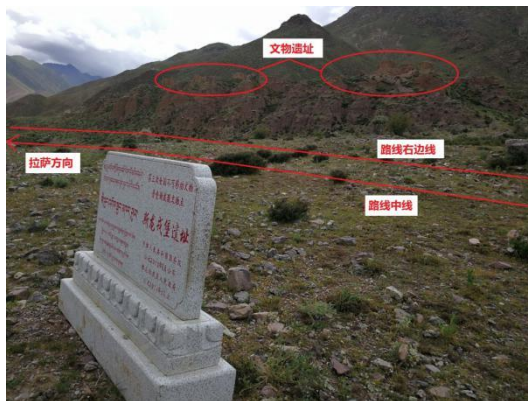
原设计路线与文物相对关系

采取的保护措施：总体路线沿终点方向向左侧偏移，避开文物边坡。平面变化范围 K3811+211.014~K3813+499.524，全长 2.288km；纵面变化范围 K3811+211.014~K3814+200，全长 2.988km。

根据调查，采取保护措施后，项目未对该文物古迹造成较大影响。

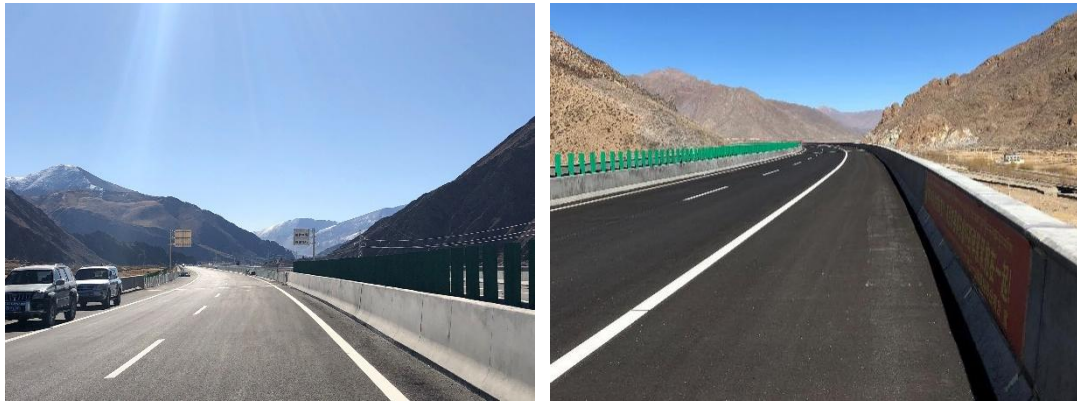
一、本段工程所有桥梁内、外侧护栏均采用钢筋混凝土防撞式护栏，护栏按路线实际线型放样并设置，防止车辆翻入河中；

二、主要跨越堆龙曲河流的桥梁和伴河路段等处设置有限速警示牌；

堆龙曲特大桥防撞护栏及限速标志      伴河路段防撞护栏
