青海玉树机场改扩建项目

# 水土保持设施验收报告

建设单位：西部机场集团青海机场有限公司

二〇二四年五月

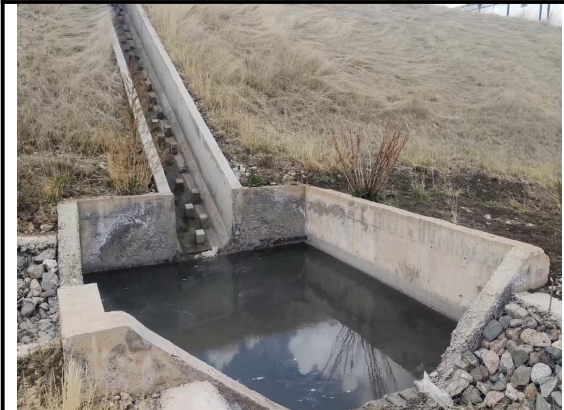
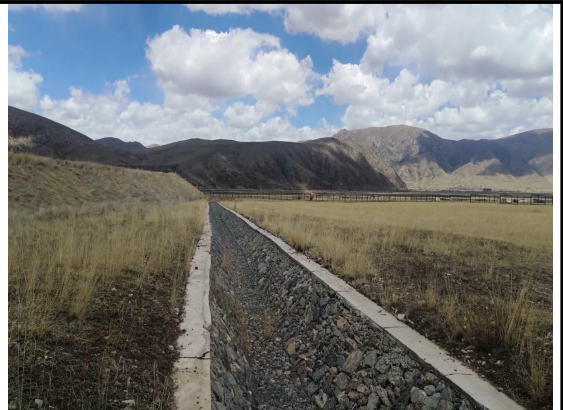
| 排水沟 | 排水沟 |

根据水土保持监测资料，建设用地完成草皮剥离及回覆 24.04hm<sup>2</sup>，场地平整 6.12hm<sup>2</sup>，排水沟 8255.1m。验收工作组对以上措施现场复核情况与图纸工程量相符，验收工作组对这部分工程数量予以认定（见表 3.5-1）。

### 3.5.1.3 工程措施实施效果

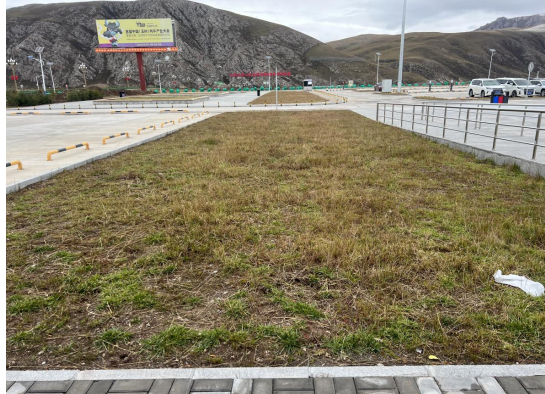
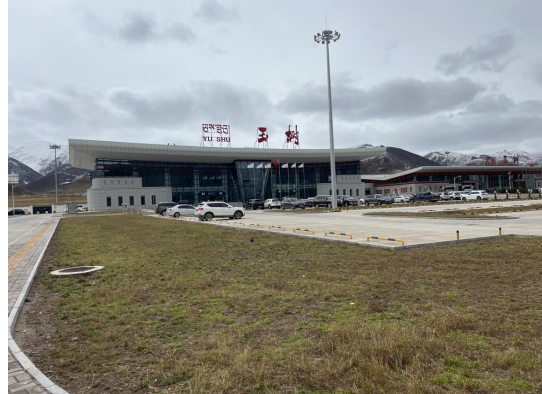
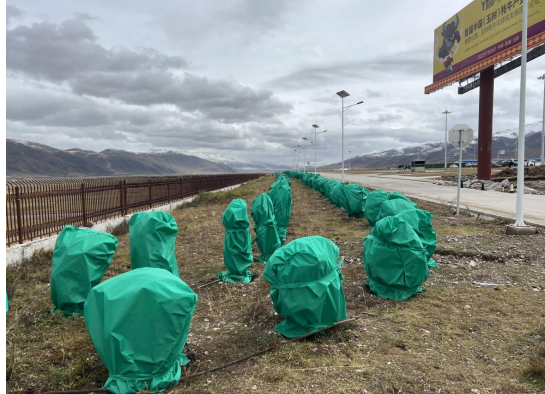
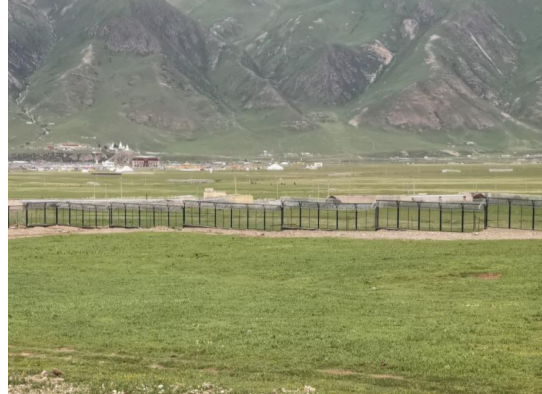
| <p>植被恢复</p> | <p>植被恢复</p> |

根据监测成果资料及过程资料，同时查阅建设单位、监理单位、施工单位的相关资料，本项目建设依据水土保持方案的要求，全面完成了植物措施。同时通过植物措施实施，有效增加了项目区植被覆盖，也改善了项目区景观效果。

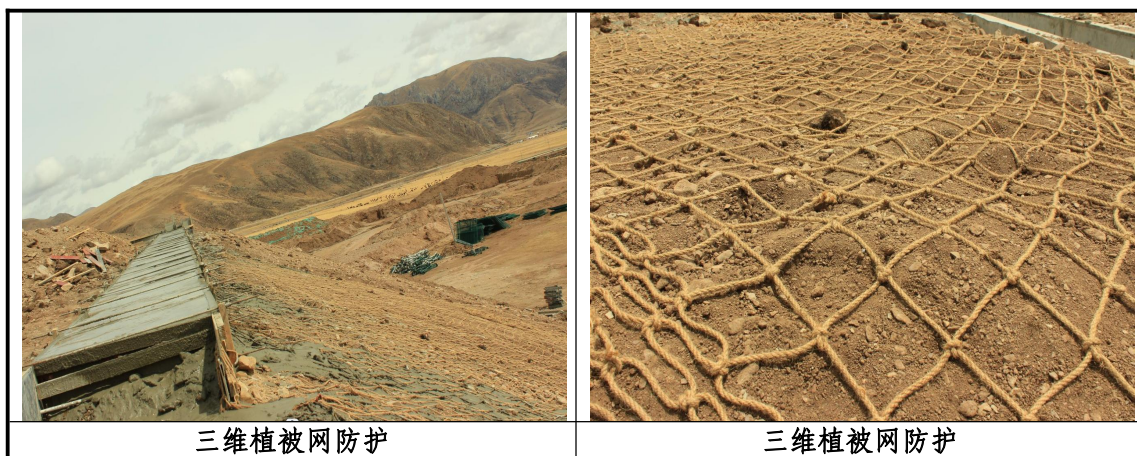
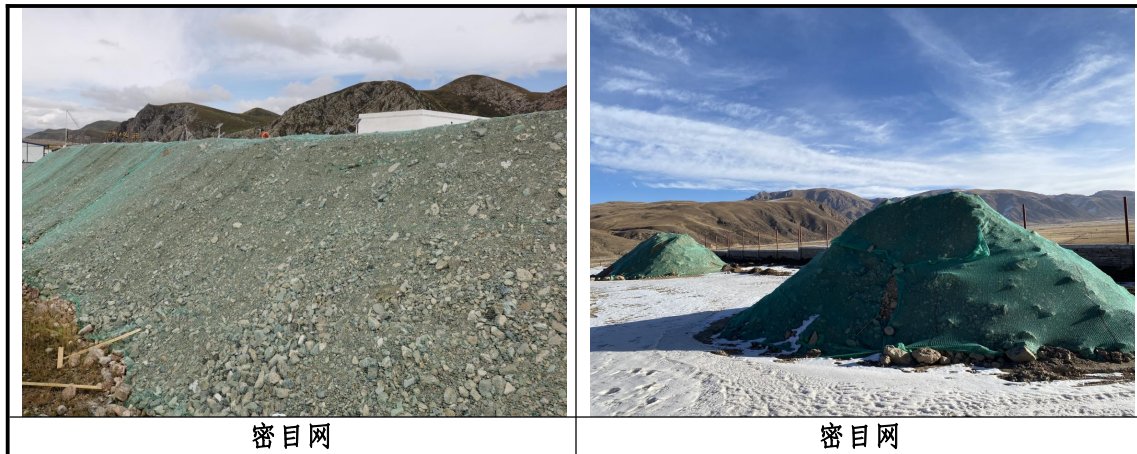
施工过程中存在堆放的表土和裸露地表情况，验收工作组在现场复核过程中，就工程对周边的影响展开调查，结果表明，土方工程密集施工期间，为了减少降雨和大风天气引起的水土流失和风蚀现象，施工单位采用防尘网对堆土和裸露地表进行覆盖，减少了施工过程对周边环境的影响。

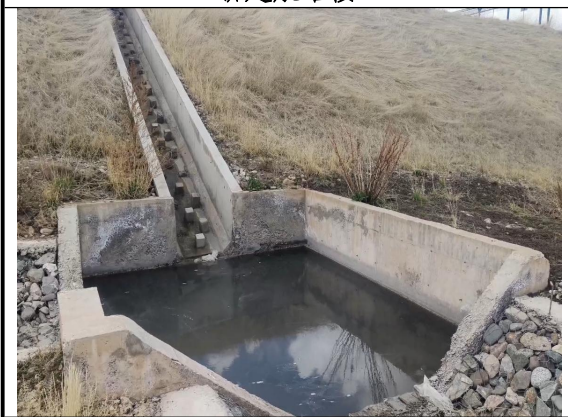
| 排水沟 | 修复三维网草皮沟 |
